I Результаты обследования:
1. Территории, прилегающей к зданию (участка)

МДОАУ «Детский сад №3»,
460000, г. Оренбург, ул. Володарского, д. 3
Наименование объекта, адрес

I Результаты обследования:
2. Входа (входов) в здание
МДОАУ «Детский сад №3»,
460000, г. Оренбург, ул. Володарского, д. 3
Наименование объекта, адрес

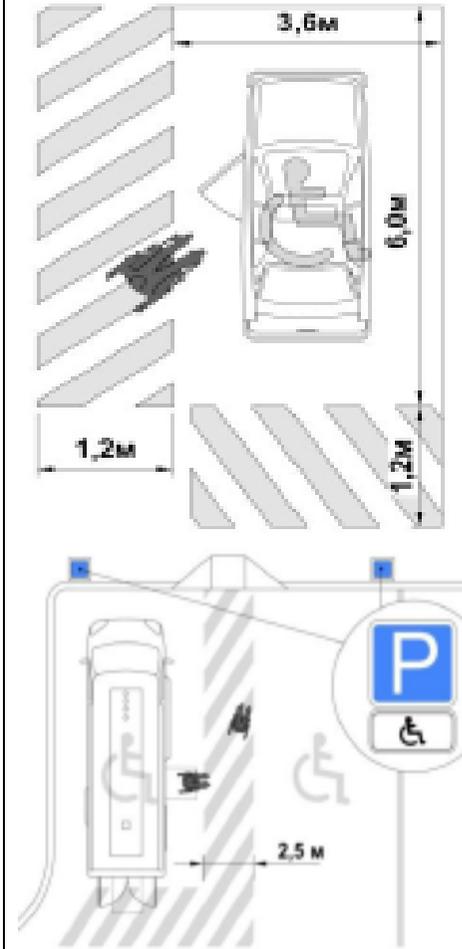
1.3	Лестница (наружная)	нет	-	-	-	-	-	-
1.4	Пандус (наружный)	нет	-	-	-	-	-	-
1.5	Автостоянка и парковка	нет	-	-	- не выделено ни одно машино-место для стоянки (парковки) транспортного средства инвалида-колясочника	К	- объект, территорией для размещения парковочных мест для стоянки транспортного средства инвалида-колясочника не владеет. Необходимо данную информацию разместить на сайте МДОАУ №3 и прием инвалидов-колясочников передвигающихся на транспортном средстве осуществлять по предварительному звонку, заказу. В последующем, согласовать с Администрацией города вопрос о выделении МДОАУ № 174 необходимой территории (не далее 50м) от доступного входа с размерами 6,0х 3,6м для парковки транспортного средства инвалида-колясочника	ТР

- у входа, адаптированного для И-К, не далее 50м, выделить 1-2 места для стоянки (парковки) транспортного средства инвалида-колясочника и обозначить дорожной разметкой (п.п. 5.2.1- 5.2.4 СП 59.13330.2020).

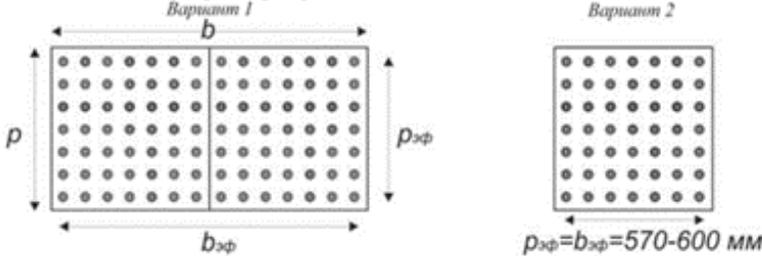
<p>Рисунок А.3 — Форма рифления — усеченные конусы или усеченные купола, расположенные в линейном порядке, используемые для обустройства предупреждающих ТНУ, разрешающих движение с осторожностью</p>	ТР

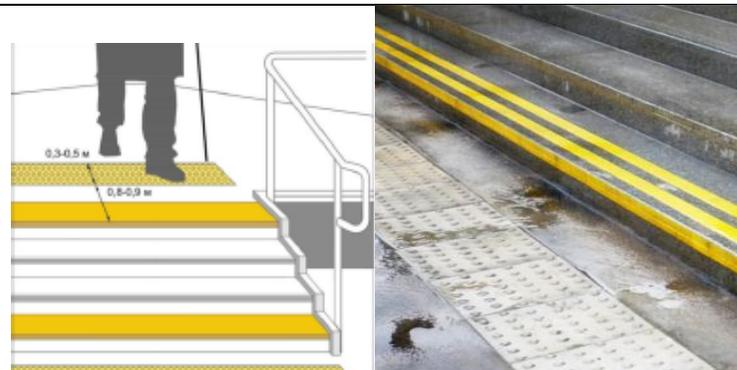
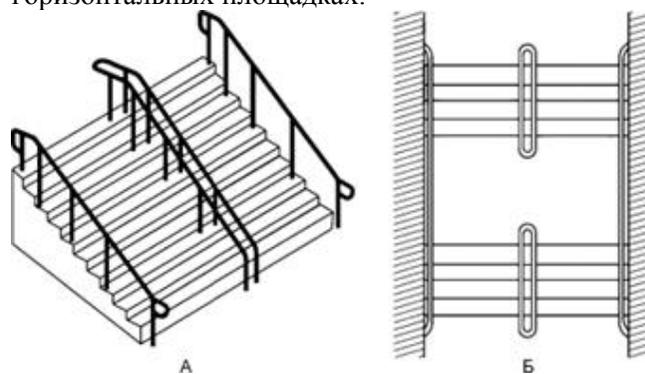
-у лестницы наружной отсутствуют поручни, в том числе центральный разделительный (ширина марша лестницы более 4м)

5.1.13. С двух сторон одно- и многомаршевых внешних лестниц следует предусматривать непрерывные по всей их длине ограждения и поручни в соответствии с ГОСТ Р 51261.

Высоту поручня определяют от его верхней части до поверхности проступи ступеней и принимают 0,9 м. Края поручней со стороны пешеходных путей должны быть расположены в одной вертикальной плоскости с границами прохожей части внешней лестницы.

При расчетной ширине прохожей части внешней лестницы 4 м и более следует предусматривать центральные двусторонние поручни. Они могут выполняться с разрывом в плане на горизонтальных площадках.

Рекомендуется оборудовать лестницу поручнями округлого сечения диаметром от 0,04 до 0,06 м с завершающими горизонтальными частями, длиннее марша лестницы на 0,3 м (допускается от 0,27 до 0,33 м) с не травмирующим завершением.

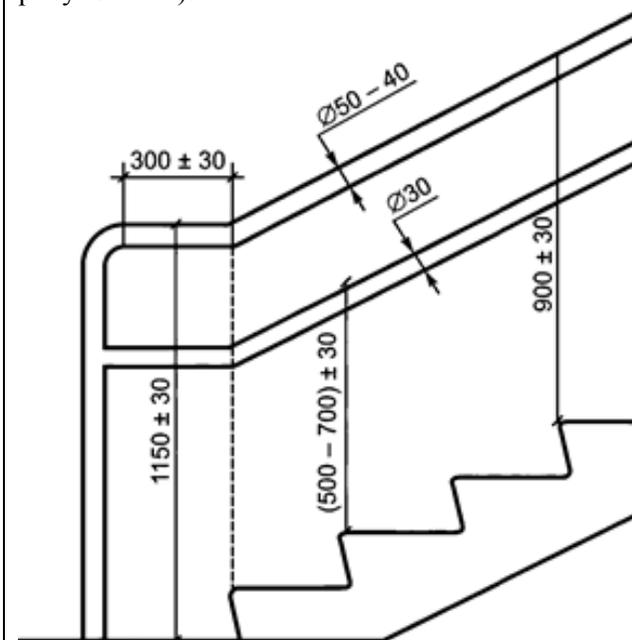
5.3.6. Поручни на лестнице выполняются на одном или двух уровнях: высота верхней части охватываемой поверхности лестничного поручня от края поверхности проступи ступени должна быть (900 ± 30) мм; в учреждениях с возможным пребыванием детей высота дополнительного поручня — от 500 до 700 ± 30 мм в зависимости от возрастной категории детей. Для детей старше пяти лет допустимо использовать поручень на высоте 700 мм.

5.3.7. Форма завершающих частей поручней должна быть травмобезопасной: с плавным завершением вниз, в сторону ограждения или стены, а при парном их расположении на двух уровнях поручни должны быть соединены между собой (см. рисунок 12В).

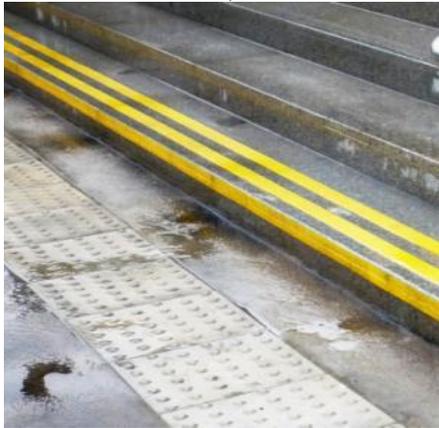
-отсутствуют контрастные полосы на краевых ступенях лестницы	С	-выделить цветом (или фактурой) краевые ступени лестницы путем нанесения одной или несколько полос, контрастных с поверхностью ступеней, (например, желтого цвета), имеющих общую ширину в пределах 0,08-0,1 м. Расстояние между контрастной полосой и краем проступи – не более 0,04 м. (п. 6.2.8 СП 59.13330.2020).	ТР

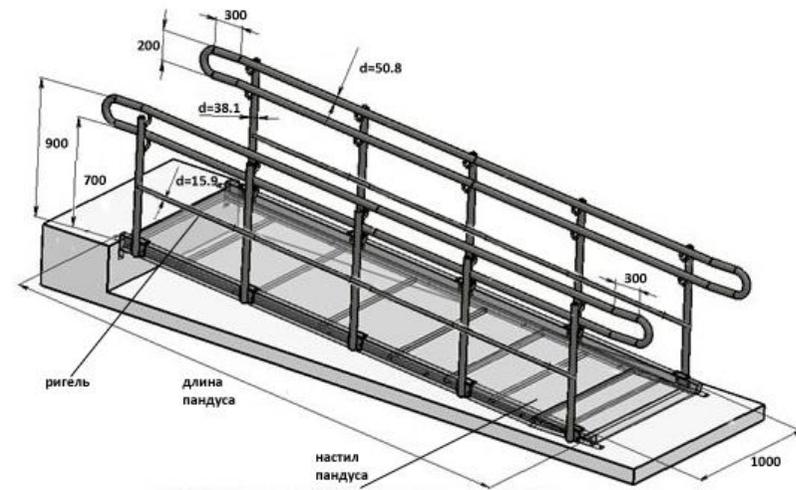
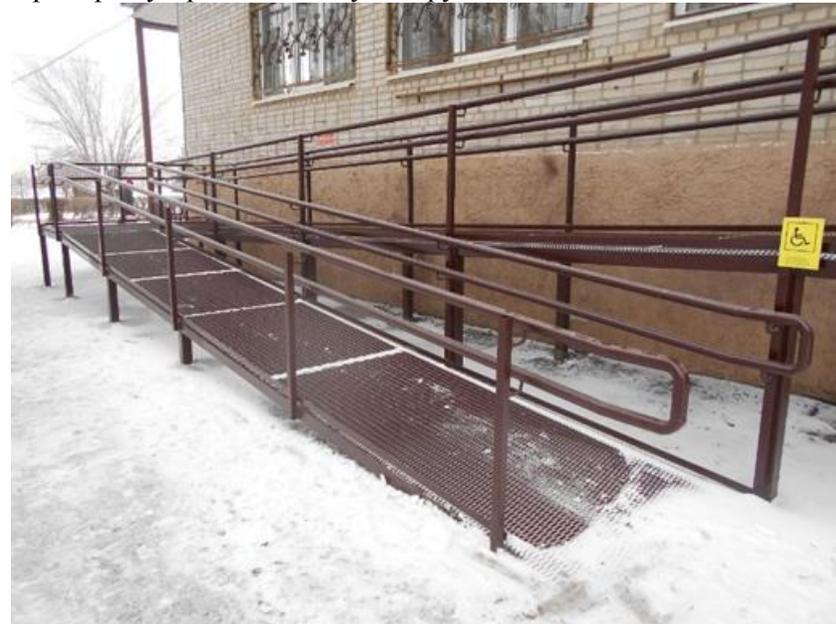
Пример обустройства пандуса наружного:

2.2	Пандус (наружный)	нет	-	-	-лестница (наружная) не продублирована пандусом или подъемным устройством в соответствии с требованиями СП 59.13330-2020 «СНиП 35-01-2001 Доступность зданий и сооружений для маломобильных групп населения» (п.5.1.14-5.1.17) и ГОСТ Р 51261 -2022	К,О,С	СП 59.13330.2020: 5.1.14 У внешних лестниц для подъема МГН следует предусматривать: - пандусы при перепаде высот от 0,14 м до 6,0 м; - платформы подъемные с вертикальным перемещением по ГОСТ Р 55555 при перепаде высот до 3,0 м 6.1.2 В доступных входах в здание (сооружение) следует свести к минимуму разность отметок тротуара и тамбура. При перепаде высот входные площадки кроме лестницы должны иметь пандус. Применение для инвалидов вместо пандусов аппарелей не допускается. Параметры наружного пандуса входных групп следует принимать по 5.1.14– 5.1.16. -обустроить у входа в здание пандус наружный в полном соответствии с требованиями СП 59.13330-2020 «СНиП 35-01-2001 Доступность зданий и сооружений для маломобильных групп населения» (п.5.1.14-5.1.17) и ГОСТ Р 51261-2022 «Устройства опорные стационарные для маломобильных групп населения. Типы и общие технические требования» (раздел 5.2 Поручни на пандусах).	КР, ТР

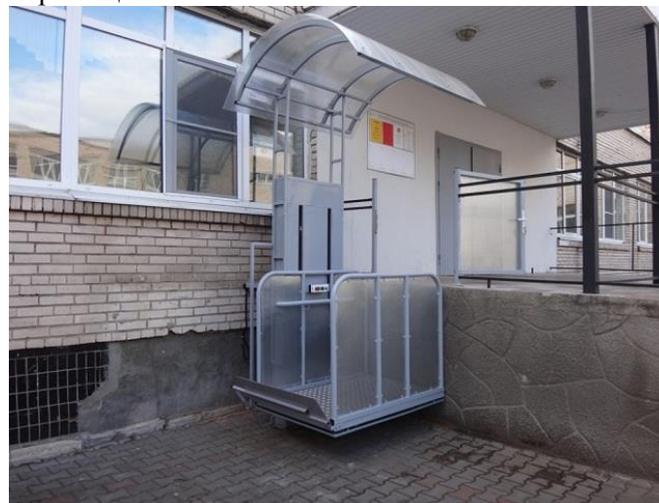
Пример размещения подъемной платформы вертикального

перемещения

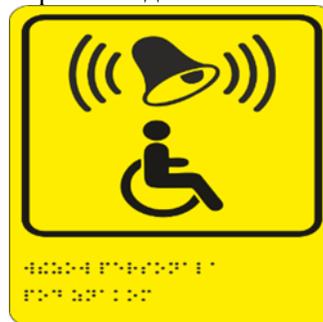
-отсутствует кнопка вызова персонала для оказания ситуационной помощи

Размещается над кнопкой вызова персонала, устанавливаемой перед входом в здания и сооружения общественного назначения, а также рядом с местами отдыха и ожидания инвалидов. Тактильная надпись по системе Брайля: «ВЫЗОВ ПЕРСОНАЛА. ПОД ЗНАКОМ»;

Информацию о временной недоступности объекта для инвалида-колясочника разместить на сайте МДОАУ «Детский сад №3»
-рекомендуется перед началом марша лестницы наружной разместить в соответствии с **ГОСТ Р 52131-2019 «Средства отображения знаковые для инвалидов по зрению. Технические требования»**, Приложение Г, Таблица Г.1, кнопку вызова персонала и знак обозначения кнопки вызова персонала для оказания ситуационной помощи

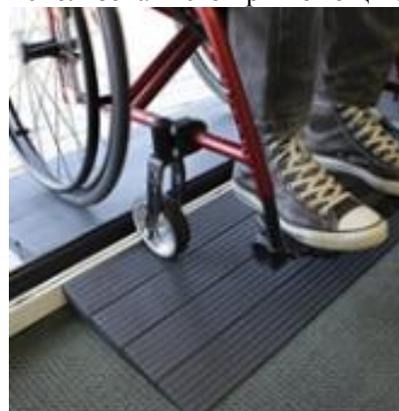
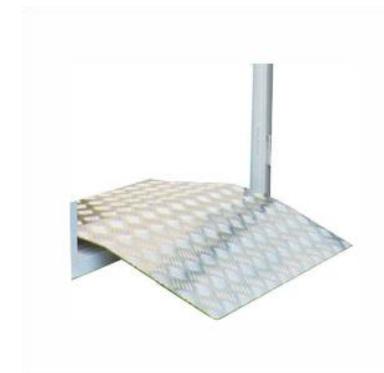
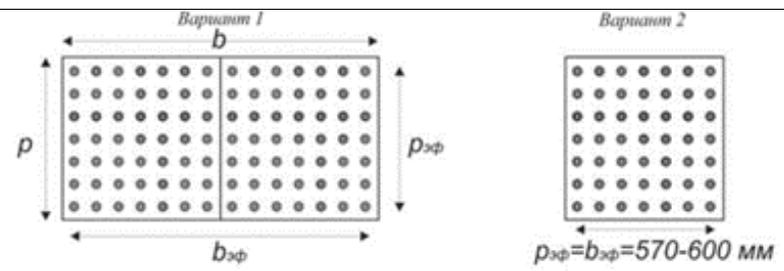
- перед входной дверью отсутствуют предупреждающие тактильно-контрастные указатели	С	Установка ПТКУ нормативно (на ширину дверного полотна перед дверью) невозможна в виду наличия части стены напротив входной двери. В связи с этим установить предупреждающие тактильно-контрастные указатели глубиной 0,5-0,6м, с высотой рифов 5мм слева от входной двери на расстоянии 0,3м от дверного полотна по ходу движения к двери.	ТР

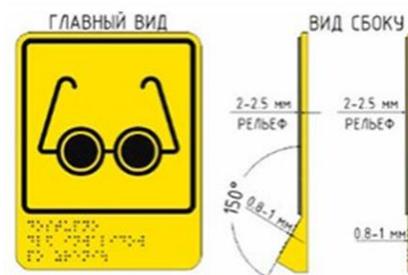
-перед входом в здание отсутствуют знаки доступности (хотя в н/вр объект не полностью приспособлен к адаптации незрячих К,С,Г)

Знак доступности объекта для инвалидов по зрению
(тактильно-визуальный знак)

4.3.7.3 Знак доступности объекта для инвалидов по зрению должен быть тактильно-визуальным. Он должен размещаться перед входом в здание или помещение рядом с входной дверью, на стене, со стороны расположения дверной ручки, на расстоянии от 0,05 до 0,1 м от наличника. При наличии тактильно-визуальной информационной таблички с названием и режимом работы объекта знак устанавливается следом за табличкой на том же уровне. Высота расположения нижнего края рельефных тактильно-визуальных указателей и тактильно-визуальных табличек должна быть от 1,3 до 1,5 м от уровня поверхности

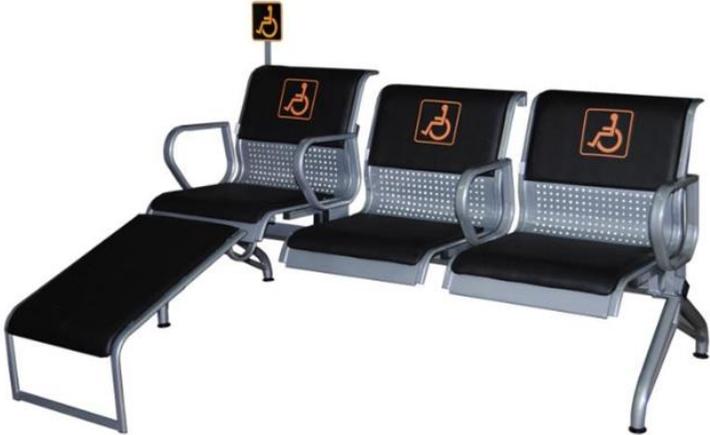
3.1	<u>Вестибюль, коридор, зона ожидания</u>	есть	№ 6	№ 8, 9	- в вестибюле на 1-м этаже не предусмотрены места для инвалидов	О,С,Г	<p>п. 6.2.5 СП 59.13330.2020 «На каждом этаже, где ожидают посетители, следует предусматривать зоны отдыха на два-три места, в том числе для инвалидов на креслах-колясках» -необходимо предусмотреть в вестибюле, коридорах не менее 2-х мест для инвалидов с надежной опорой для спины и подлокотниками и обозначить знаком доступности для инвалидов Знак обозначения места кратковременного отдыха или ожидания для инвалидов</p>

<p>знаком, указывающим направление движения к соответствующей зоне (ГОСТ Р 52131-2019 «Средства отображения знаковые для инвалидов по зрению. Технические требования»)</p> <p>4.3.6.7 Специализированные знаки, предназначенные для установки для инвалидов, должны иметь следующие размеры стороны квадрата: перед входами в общественные здания и сооружения, а также в автобусы, троллейбусы и трамваи — от 150 до 250 мм; внутри общественных зданий и сооружений — от 150 до 200 мм</p> <p>Например:</p>

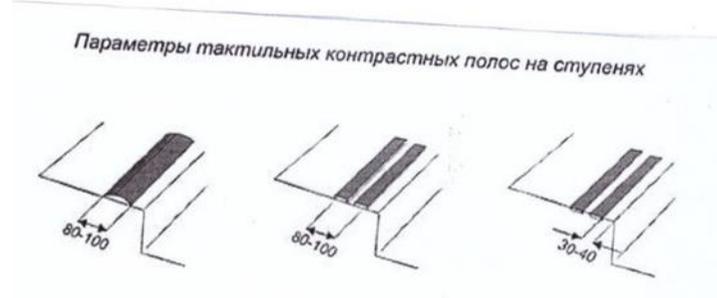
3.2	Лестница (внутри здания)	есть	№ 7	№ № 10, 11	-на проступях краевых ступеней лестничных маршей отсутствуют противоскользящие контрастные полосы	С	-на проступях краевых ступеней лестничных маршей должны быть нанесены одна или несколько противоскользящих полос, контрастных с поверхностью ступени, как правило, желтого цвета, общей шириной 0,08–0,1 м. Допускается применение контрастных противоскользящих полос с фотолуминисцентным покрытием, если это предусмотрено заданием на проектирование. Расстояние между краем контрастной полосы и краем проступи ступени – не более 0,04 м. В том случае, если лестница включает в себя несколько маршей, предупреждающая тактильная полоса обустраивается только перед верхней ступенью	ТР

<p>Параметры тактильных контрастных полос на ступенях</p>	
				<p>-конструкция установленных поручней на лестницах не соответствует техническим требованиям, предъявляемым к стационарным опорным устройствам, -высота верхнего поручня составляет 1,2м -поручни установлены только с одной стороны</p>	О,С	<p>СП 59.13330.2020 6.2.11 Вдоль обеих сторон всех пандусов и открытых лестниц необходимо устанавливать ограждения с поручнями. Поручни следует располагать на высоте 0,9 м, у пандусов – дополнительно на высоте 0,7 м. Верхний и нижний края поручней пандуса должны находиться в одной вертикальной плоскости с границами прохожей части пандуса (краем бортика). ГОСТ Р 51261-2022 «Устройства опорные стационарные для маломобильных групп населения. Типы и общие технические требования» 5.3.5 Поручни лестницы, за исключением внутреннего поручня лестницы в лестничной клетке, должны иметь с обеих сторон участки, выходящие за пределы лестничного марша минимум на (300 ± 30) мм. Указанные участки поручней должны быть горизонтальными. 5.3.6 Поручни на лестнице выполняются на одном или двух уровнях: высота верхней части охватываемой поверхности лестничного поручня от края поверхности проступи ступени должна быть (900 ± 30) мм; в учреждениях с возможным пребыванием детей высота дополнительного поручня — от 500 до 700 ± 30 мм в зависимости от возрастной категории детей. Для детей старше пяти лет допустимо использовать поручень на высоте 700 мм 5.3.7 Форма завершающих частей поручней должна быть травмобезопасной: с плавным завершением вниз, в сторону ограждения или стены, а при парном их расположении на двух уровнях поручни должны быть соединены между собой</p>	ТР

<p>верхнего марша и нижней ступенью нижнего марша. (п.6.2.8. СП 59.13330.2020)</p>

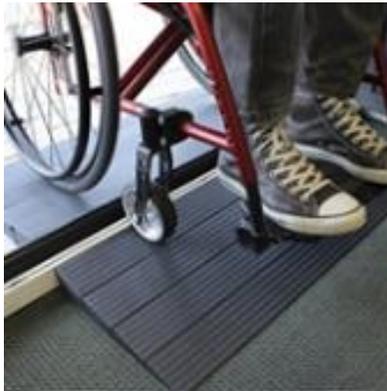
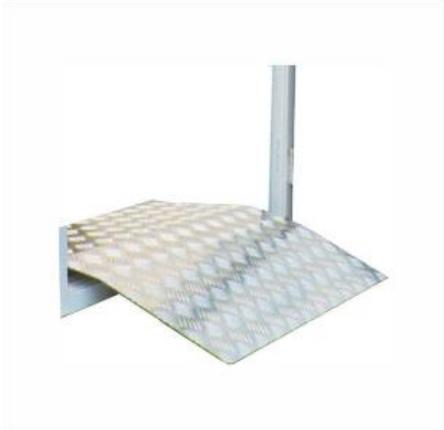
3.3	Пандус (внутри здания)	нет	-	-	-	-	-	-	
3.4	Лифт пассажирский (или подъемник)	нет	-	-	-	-	-	-	
3.5	Дверь	есть	№ 8	№ 12, 13, 14, 15	- на пути движения в здании до мест получения услуги имеются проемы дверей с шириной менее 0,8-0,9м и с порогами более нормы 0,014м	К,О	- в ходе последующего капитального ремонта или реконструкции проемы и пороги дверей привести в соответствие с СП 59.13330.2020 (ширина одной створки допускается не менее 0,9м, при несущих конструкциях не менее 0,8м, высота порога допускается не более 0,014м), в настоящее время приобрести переносной инвентарный пандус и использовать его при помощи обученного персонала в ситуационных случаях	КР	
					-на объекте имеются двери оборудованные «доводчиками», которые закрывают двери меньше чем за 5 сек

<p>СП 59.13330.2020 6.1.5 Следует применять двери, обеспечивающие задержку автоматического закрывания дверей продолжительностью не менее 5 с. -отрегулировать «доводчики» на закрывание не менее 5 сек</p>	ТР

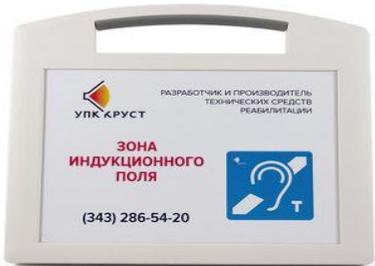
№ п/п	Наименование функционально-планировочного элемента	Наличие элемента			Выявленные нарушения и замечания		Работы по адаптации объектов	
		есть/нет	№ на плане	№ фото	Содержание	Значимо для инвалида (категория)	Содержание	Виды работ
4.1	Кабинетная форма обслуживания	есть	№ 10	№ 20	-в кабинете педагога-психолога отсутствует оборудование для людей с нарушением слуха	Г	-кабинет педагога-психолога оборудовать индукционным контуром или петлей например:

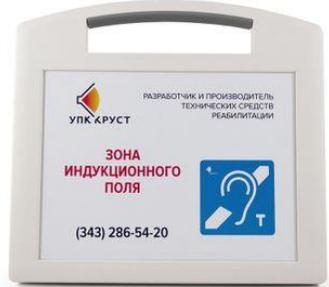
4.3	Прилавочная форма обслуживания	есть	№ 12	№ 24	-на месте пропуски (вахтера) отсутствует оборудование для людей с нарушением слуха	Г	-приобрести прибор усиления звука (индукционную петлю) и разместить его на месте получения услуги Например:	Организационные мероприятия

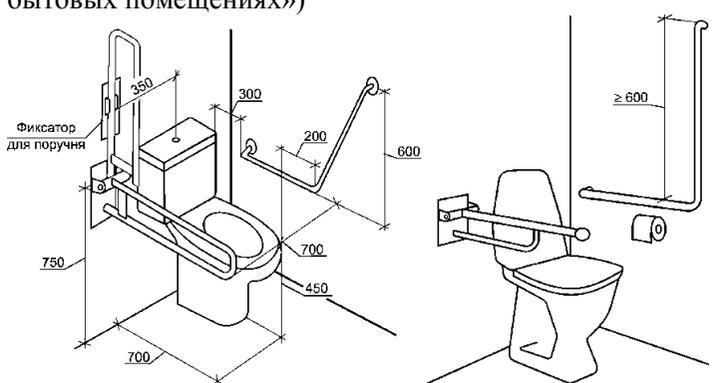
5.1	Туалетная комната	есть	№ 13	№ 27, 28, 29, 30	-Специально оборудованной доступной кабины для детей-инвалидов на объекте нет	К,О, С,Г	<p>СП 59.13330.2020 6.3.2....</p> <p>В дошкольных образовательных организациях следует предусматривать специально оборудованные доступные кабины для детей-инвалидов.</p> <p>-В ходе последующего капитального ремонта или реконструкции оборудовать специальную доступную кабину для детей-инвалидов или индивидуальную кабину согласно СП 59.13330.2020 (раздел 6.3 «Санитарно-бытовые помещения») и ГОСТ Р 51261-2022 «Устройства опорные стационарные для маломобильных групп населения. Типы и общие технические требования» (раздел 5.5 «Поручни в санитарно-бытовых помещениях»)</p>

-в настоящее время в ситуационных случаях помощь в туалетной комнате оказывать сотрудникам организации	
5.2	Душевая/ ванная комната	нет	-	-	-	-	-	-
